2022 年渔平高速公路 BK19 路基病害处治工程

施 工 图 设 计

福建省高速技术咨询有限公司

设计说明书

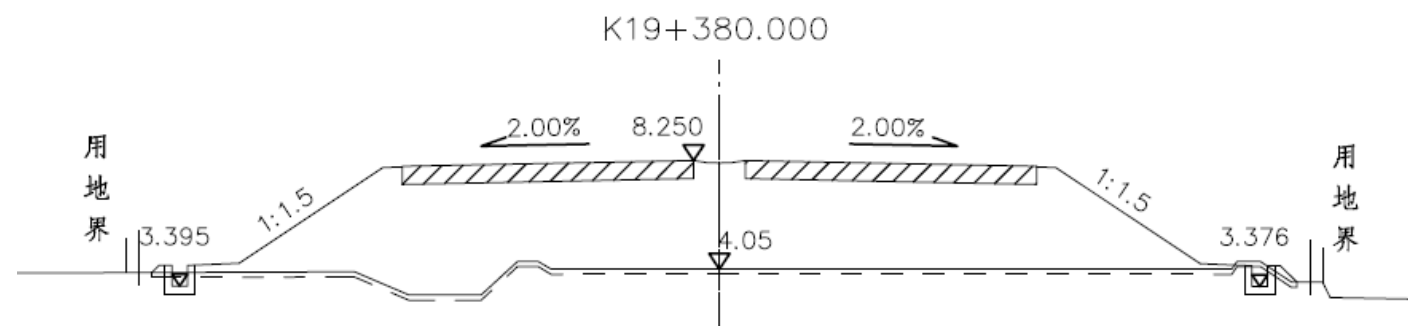
图 1-1 原设计路基断面图（运营桩号为 K19+300）

本项目位于平潭往渔溪方向 BK19+350~BK18+950，查阅《渔平高速公路竣工图》及相关资料，该路段双向 4 车道，路基宽度 26 米，路基底下卧淤泥质粘土，地表多为农田、水塘。该段为渔平高速公路填方路基，填高约为 4.1~4.7m，海拔约 8~10m，地形平坦开阔，表层多种植农作物。路面病害类型主要为长纵缝、沉陷、错台等，现场排水沟及边坡骨架略有破坏。本次设计拟对该路段路基进行补强设计。

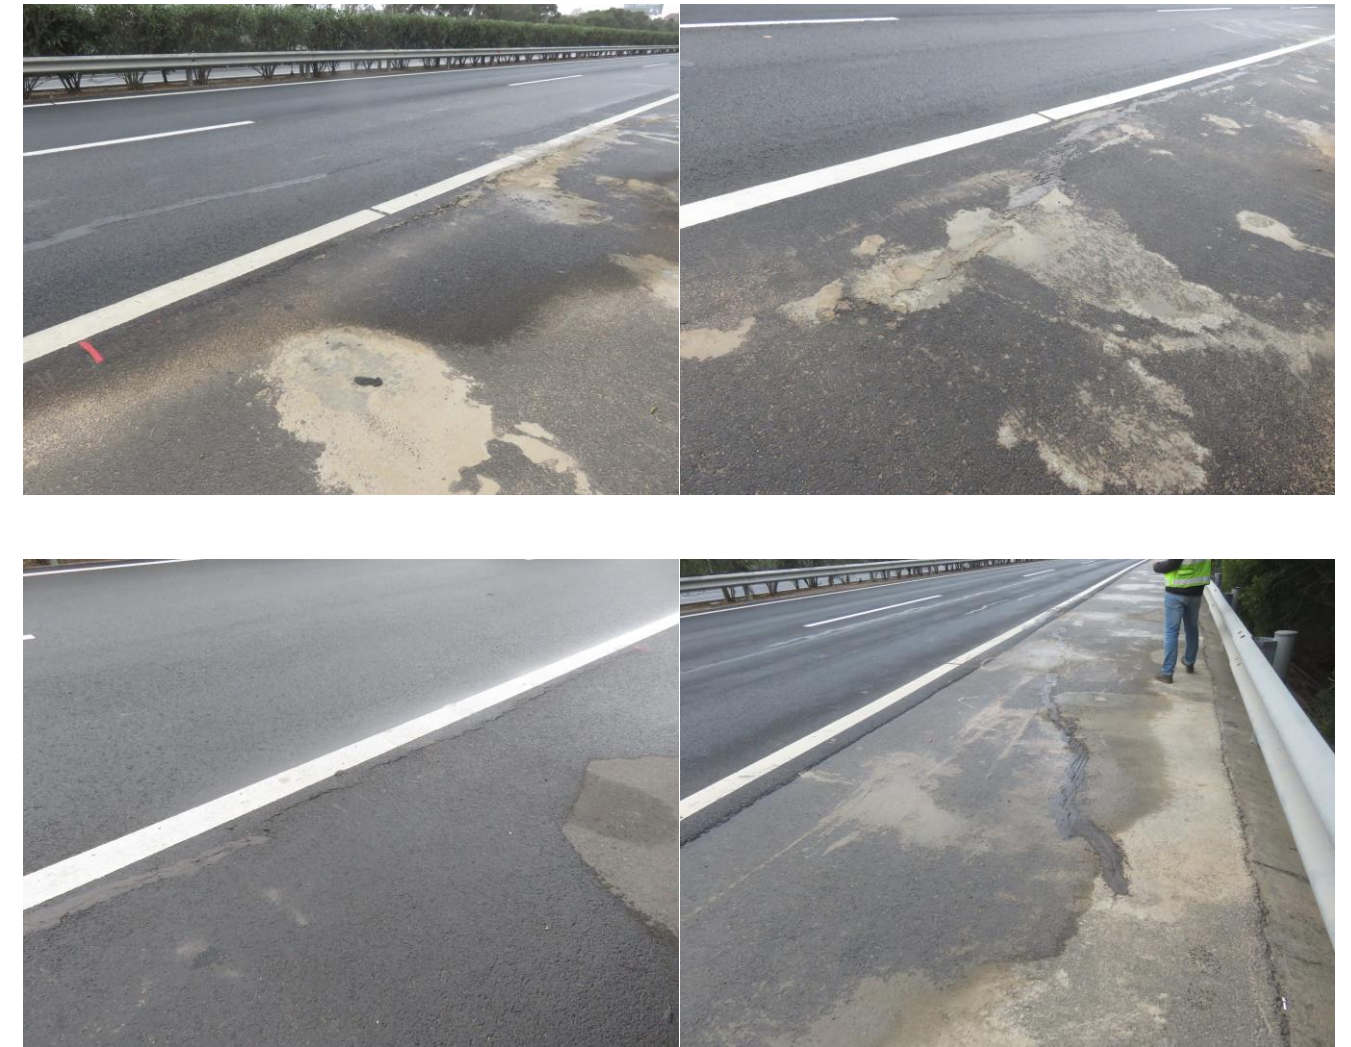
图 3-1 现场照片

1) BK19+310~BK19+150 处存在多条纵向裂缝，主要位于主车道右轮迹带处、主车道与紧急停车带交界处以及土路肩边缘，纵缝发展方向大致与行车方向平行，裂缝有明显发展趋势，裂缝宽度为 2.0cm~4.0cm，深度较浅，长度为 31m~69m 不等，由土基反射至路面，并贯

穿整个路面结构，形成错台。

2) BK19+100~BK18+900 处存在多条纵向裂缝，主要位于主车道以及紧急停车带处，纵缝发展方向大致与行车方向平行，裂缝宽度为 1.0cm~3.0cm，裂缝深度较浅，长度为 34m~98m 不等，由土基反射至路面，并贯穿整个路面结构，裂缝有明显发展趋势。

- (1) 2022 年 2 月份连续降雨，使地下水位发生较大的变化，下卧软土层在地下水作用下破坏原有的平衡，导致填土路基出现病害，并反射至路面结构层；
- (2) 坡脚排水沟沟身砂浆抹面破损严重及垃圾等杂物未及时清理，造成地表水淤积并通过沟壁渗入填土路基中，致使坡脚填土流失、边沟侧墙倾斜；
- (3) 在建期该段软基处理采用塑料排水板进行处理，随着使用年限的增加，排水功能已失效。

综合以上病害成因分析结果，本项目推荐采用钻孔注水泥浆。本次设计方案为主车道、硬路肩及坡脚采用钢花管注浆，注浆间距为 1.5m，梅花型布置，注浆深度初定为 9m（坡脚为 6m），坡脚已破损排水沟进行拆除重建。施工过程中应加强对 BK19 路段路基深层水平位移监测、道路沉降监测，若施工过程中出现路基路面持续下沉等突发情况，施工单位应马上停止施工，并及时通知监理单位、业主单位及设计单位到现场进行勘察，针对施工过程中出现的具体问题探讨更合理、有效的施工方案。

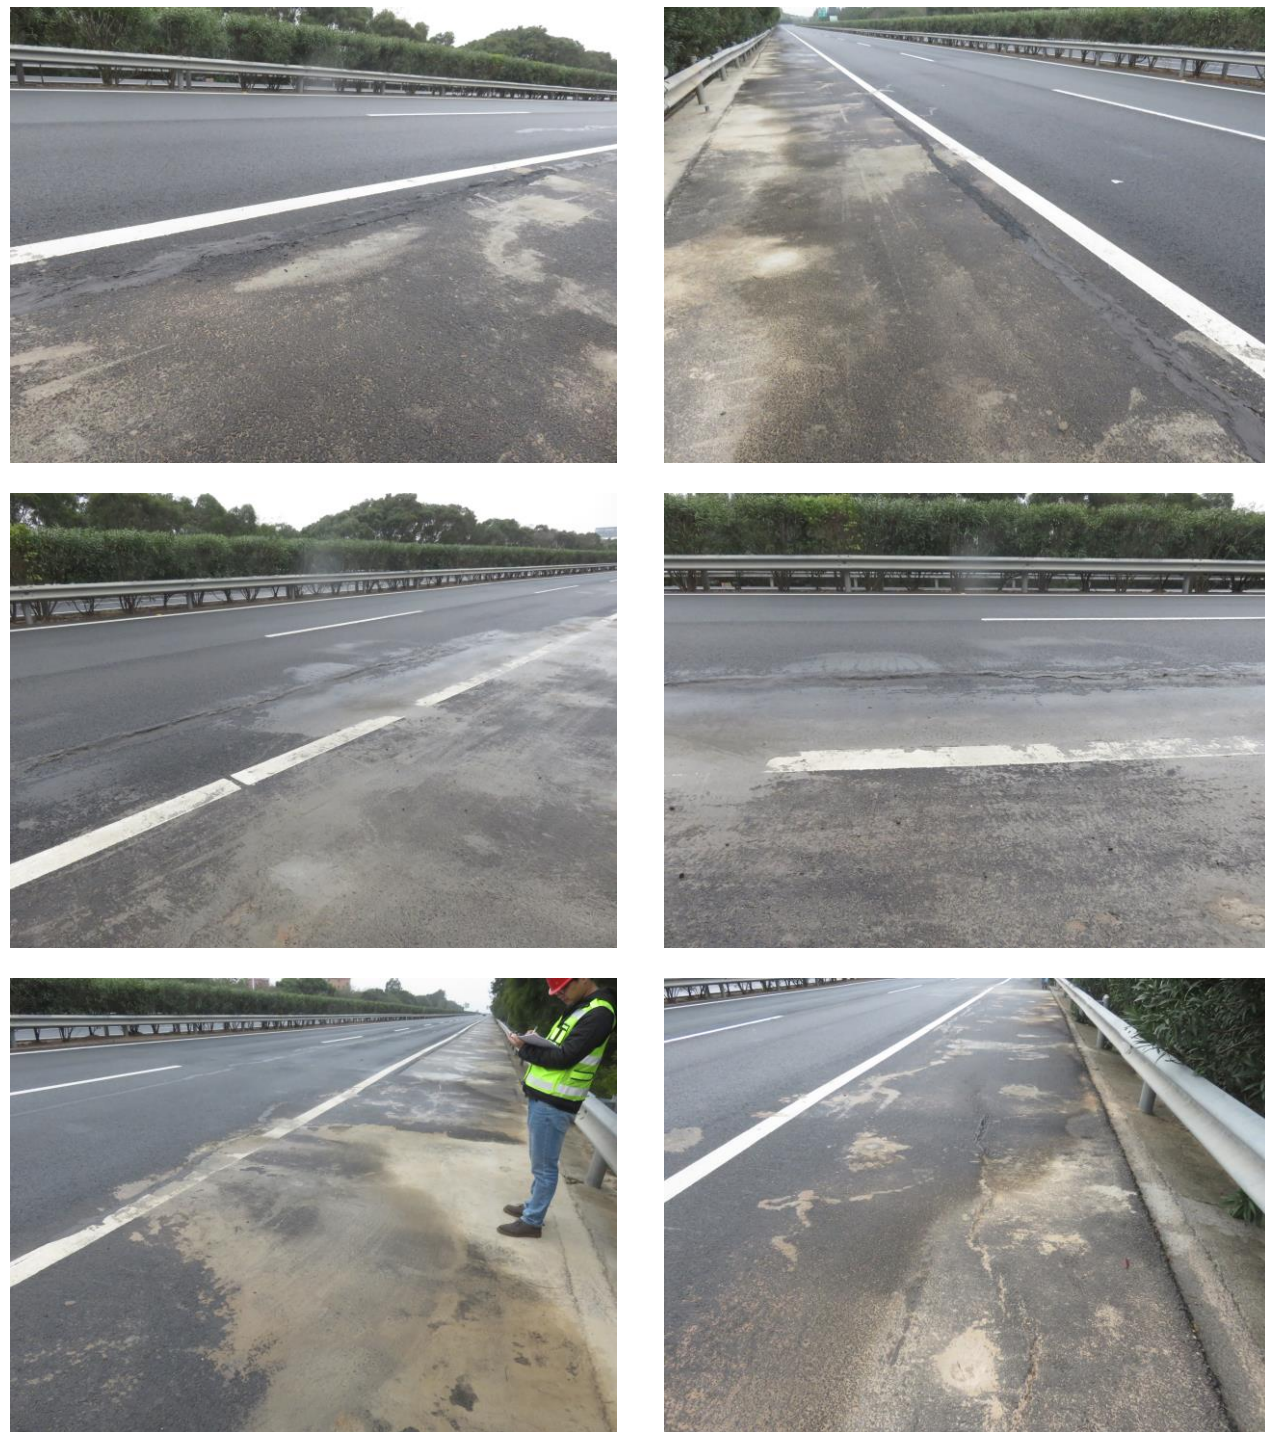
图 3-2 现场照片

路基出现不均匀沉降现象，主要位于桩号 BK19+220~BK19+150，该路段主车道右轮迹带处纵缝可见明显错台，错台高度大约为 3~4cm，宽度约为 2~4cm。桩号 BK19+220~BK19+150 路段紧急停车带处与 BK19+000~BK18+900 路段紧急停车带处均发生沉降，高差约为 1~2cm。

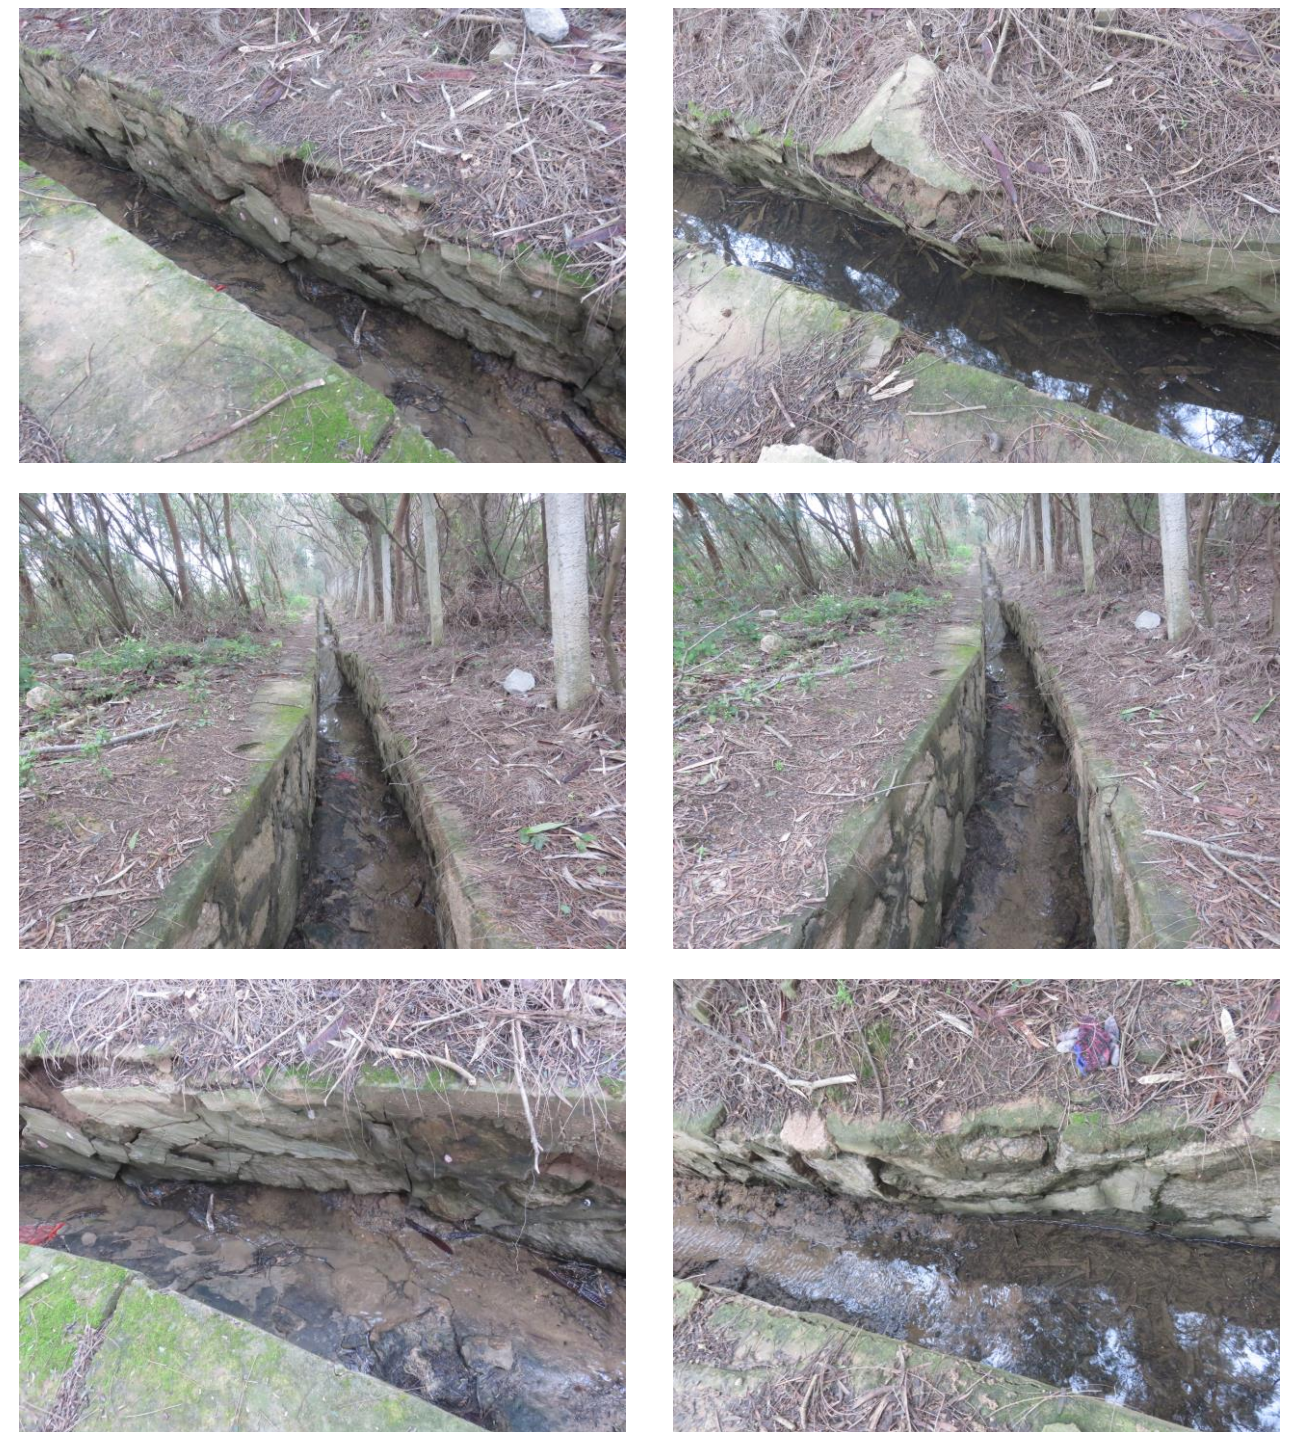
图 3-3 现场照片

排水沟损坏主要位于桩号 BK19+300~BK19+250 坡脚排水沟沟身砂浆抹面破损严重及垃圾等杂物未及时清理，部分路段沟身内墙内倾严重。

针对本次设计段落坡脚排水沟进行拆除重建，沟身及沟底采用 C20 混凝土进行浇筑，排水沟尺寸为 0.8*0.8m。桩号 BK19+369~BK19+165 坡脚排水沟沟底增设支撑梁，间距为 3m，尺寸为 1.0m（长）*0.3m（宽）*0.1m（高）。

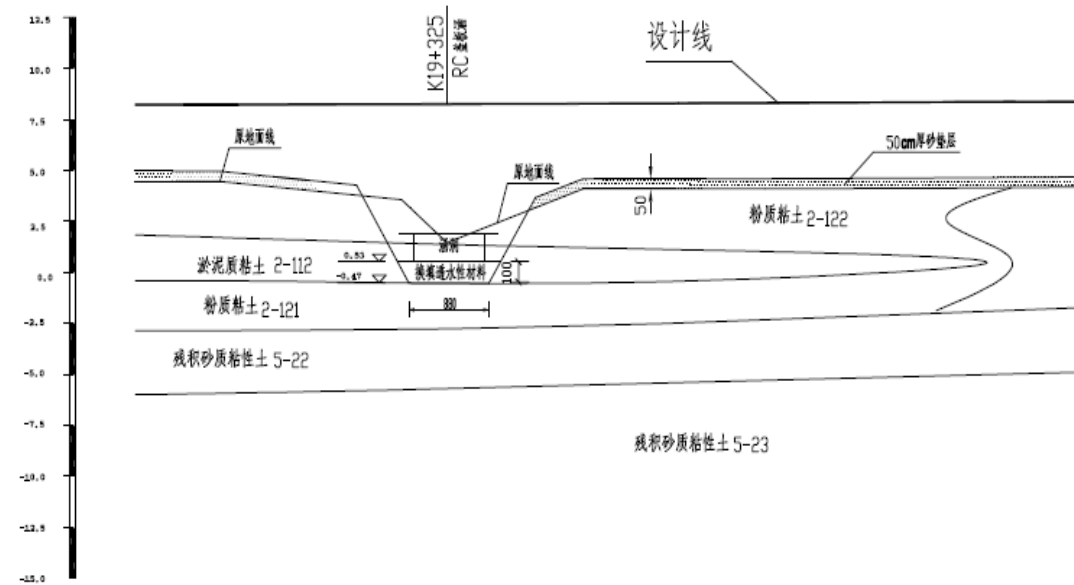
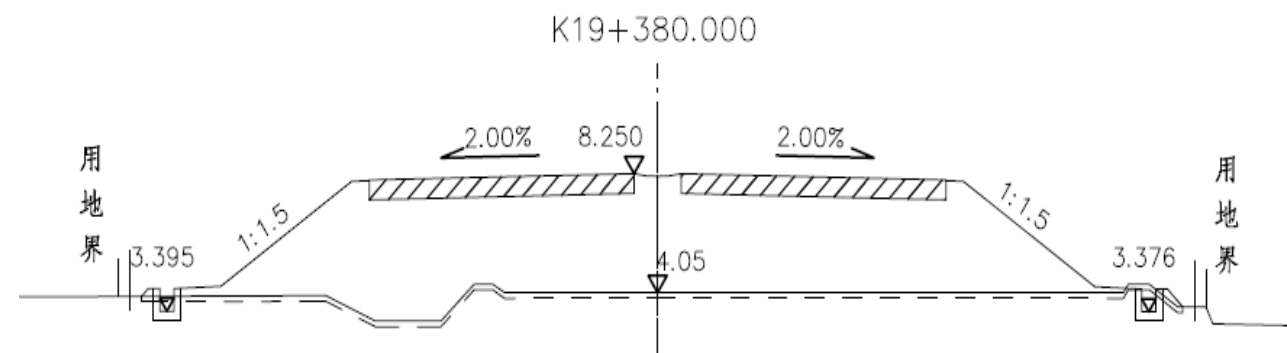
图 3-4 建设期 K18+950~K19+395 软土地基设计图

桩号(米)	K18+950	K19+250	K19+395	K19+395
计算沉降量(cm)				
处理方法		换填透水性材料		铺砂垫层50cm
附注	一般路段表层土质良好下伏软土

K18+950.5~K19+395软土地基设计图(三)

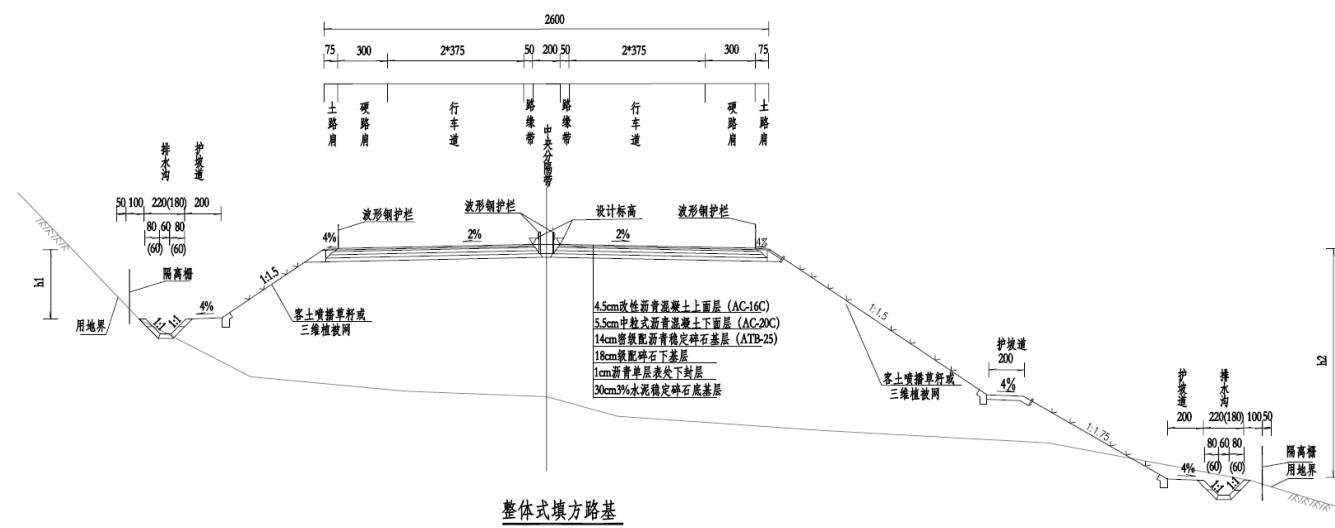
图 4-1 标准横断面图

项目所处段落为双向四车道，路基横断面为整体式填方路基。

整体式路基总宽 26m，从右至左具体布置为：土路肩 0.75m+硬路肩 3.0m(含左侧路缘带 0.5m)+行车道 2×3.75m+左侧路缘带 0.5m+中央分隔带 3.0m+左侧路缘带 0.5m+行车道 2×3.75m+硬路肩 3.0m(含右侧路缘带 0.5m)+土路肩 0.75m。

路拱横坡：行车道及硬路肩采用 2%，土路肩采用 4%。

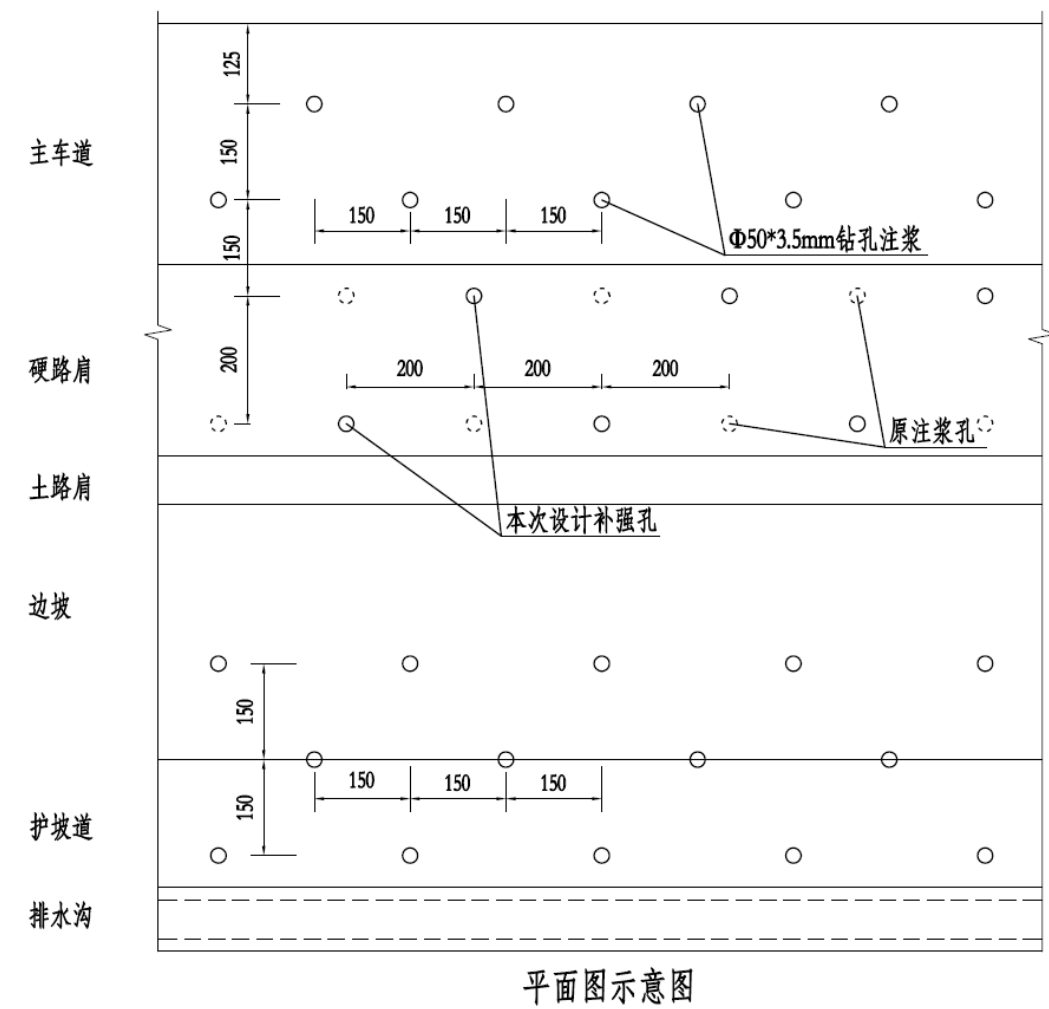
图 4-2 注浆平面示意图

主车道及坡脚采用水泥注浆进行设计，注浆采用沿行车方向梅花孔布置，间距为 1.5m×1.5m 纵向裂缝处应适当加密，注浆深度要求为不小于 9.0m（坡脚为 6.0m）。

硬路肩因 2021 年《渔平高速公路 BK19 路基路面病害处治工程（应急）》补充设计中有对本次设计段落采用水泥注浆进行补充设计，设计方案为沿行车方向梅花型布置注浆孔，间距为 2.0m×2.0m，注浆深度为 9.0m，故本次仅对硬路肩进行加密处治，详见《注浆平面示意图》。

浆液采用 1:1.5~1:2 的 425 普通硅酸盐水泥纯水泥浆。本次设计采用钢花管注浆管，鉴于工序情况，施工单位在保证注浆质量的前提下，距路面 50cm 高度管材可采用 PVC 等其他型材注浆管，便于后期路面铣刨。注浆压力采用初压 0.2Mpa~0.7Mpa，终压控制在 1.0Mpa~1.5Mpa，稳压时间不小于 2min。

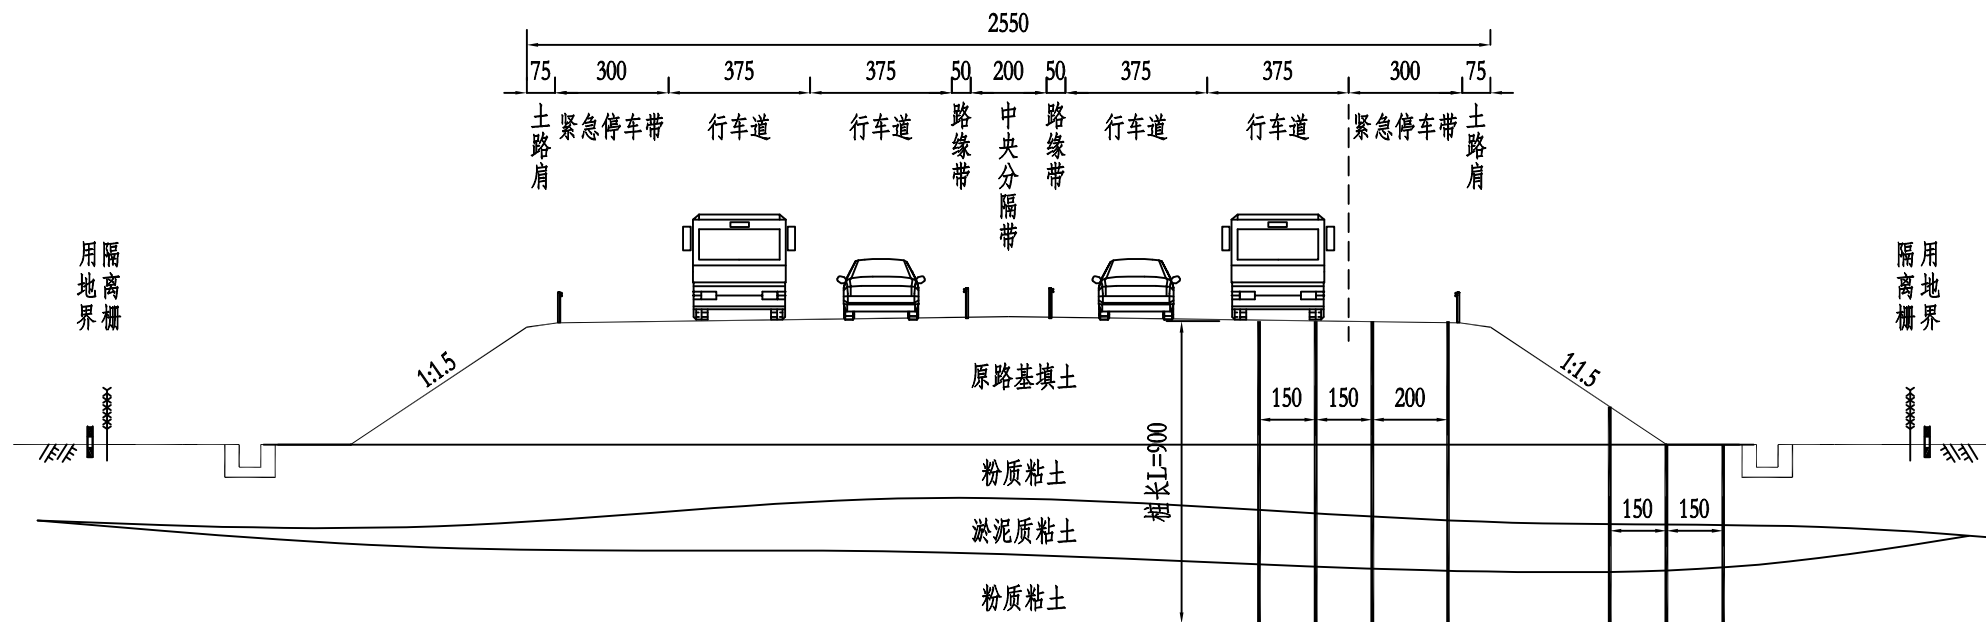
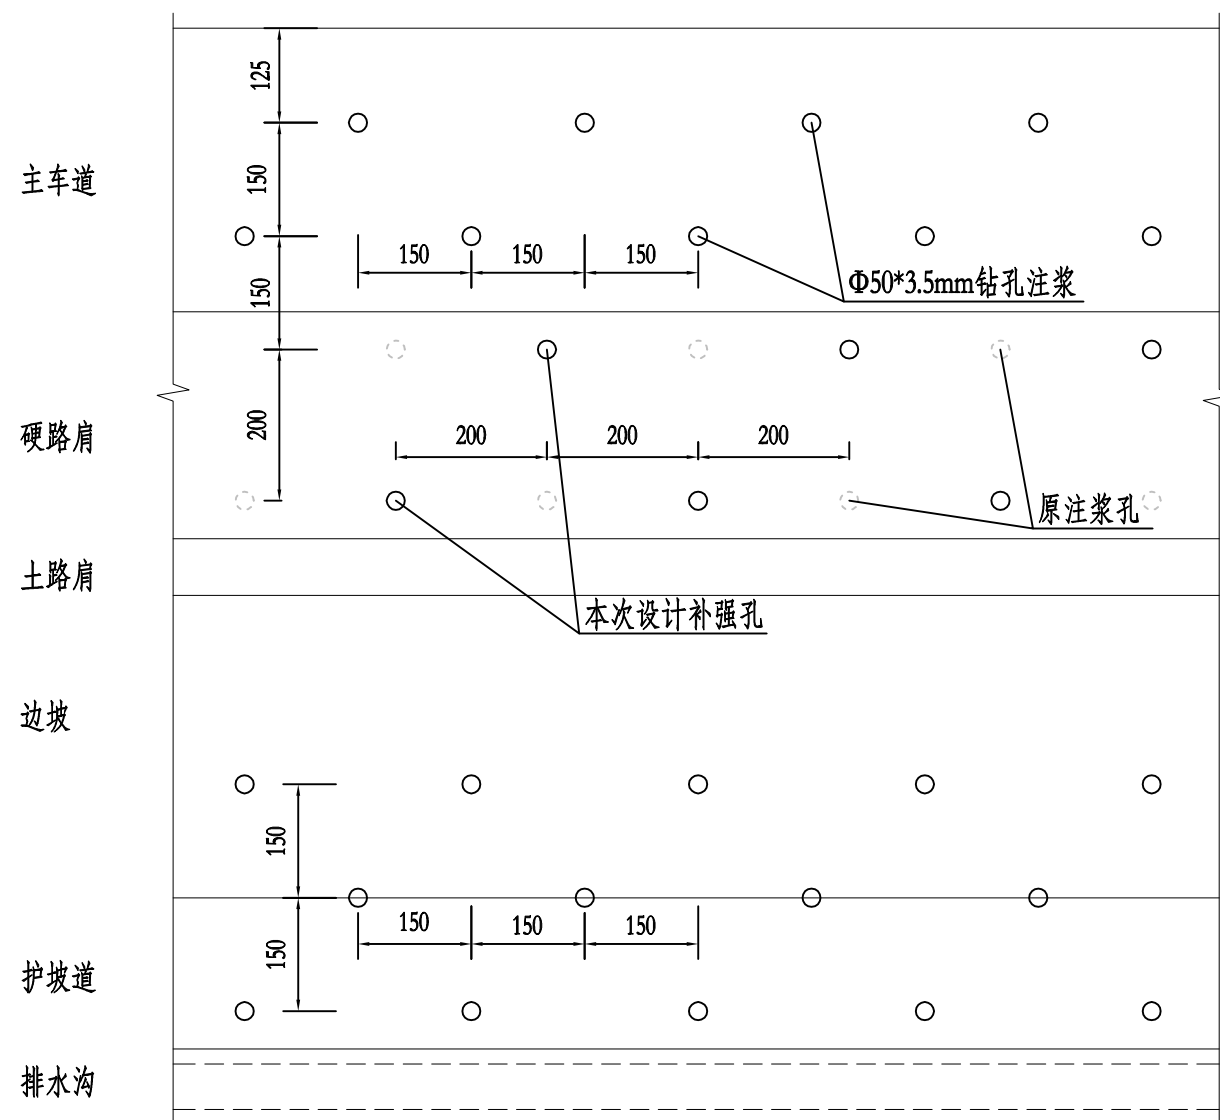
横断面布置示意图

- 1、本图所有尺寸均以 cm 计。
- 2、布孔间距：横向投影和纵向投影间距均取 150 厘米，交错布置。
- 3、水泥注浆应分次注浆，注浆后，待初凝后再二次注浆。
- 4、工程数量以施工现场实际四方（业主，监理，设计，施工）确认为准。
- 5、现场情况有变化时及时与设计沟通。
- 6、图中未尽事宜参照规范执行。

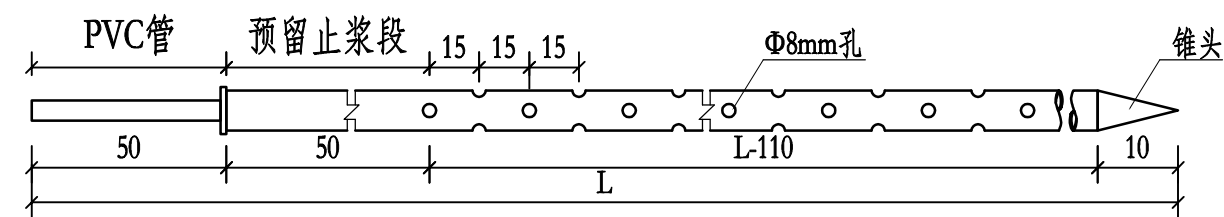
钢管示意图

b) 注浆花管。注浆管选用直径 50mm 的钢管，沿管身纵向间距 15cm 梅花型打设 4 排直径 6mm 的注浆花孔，注浆管顶部封孔段不打孔。管节处用套管连接牢固，套管上也要打设注浆孔。

钢花管采用 $\phi 50 \times 3.5 \text{mm}$ 的热轧无缝钢管（YB231-64）加工而成，钢管顶部车螺纹接注浆头，注意距路面顶部 1.0m 范围内钢管不钻出浆孔，管节处用套管连接牢固，套管上也要打设注浆孔，孔外用弹性较好的橡胶带包裹。

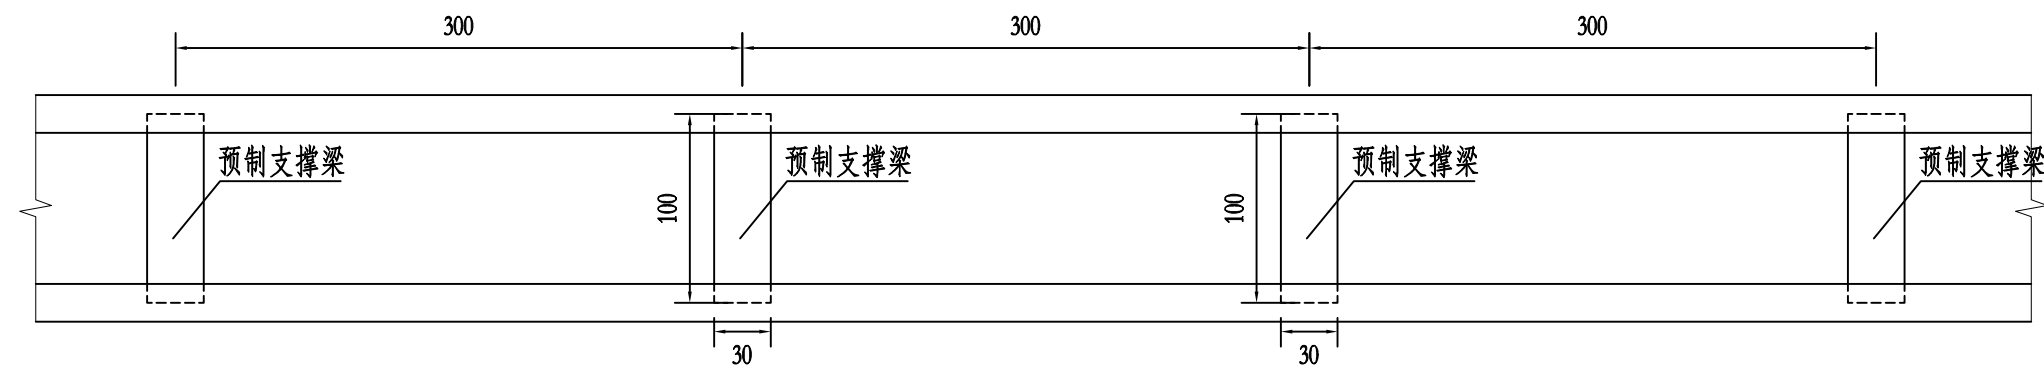
排水沟设计大样图

- 1、本图所有尺寸均以cm计。
- 2、桩号BK19+369~BK19+165间排水沟顶设置支撑梁，间隔为3m，其余路段不设置。
- 3、工程数量以施工现场实际四方（业主，监理，设计，施工）确认为准。
- 4、现场情况有变化时及时与设计沟通。
- 5、图中未尽事宜参照规范执行。
